## 1. Фильтр:

## 2. Текстильный вкладыш:

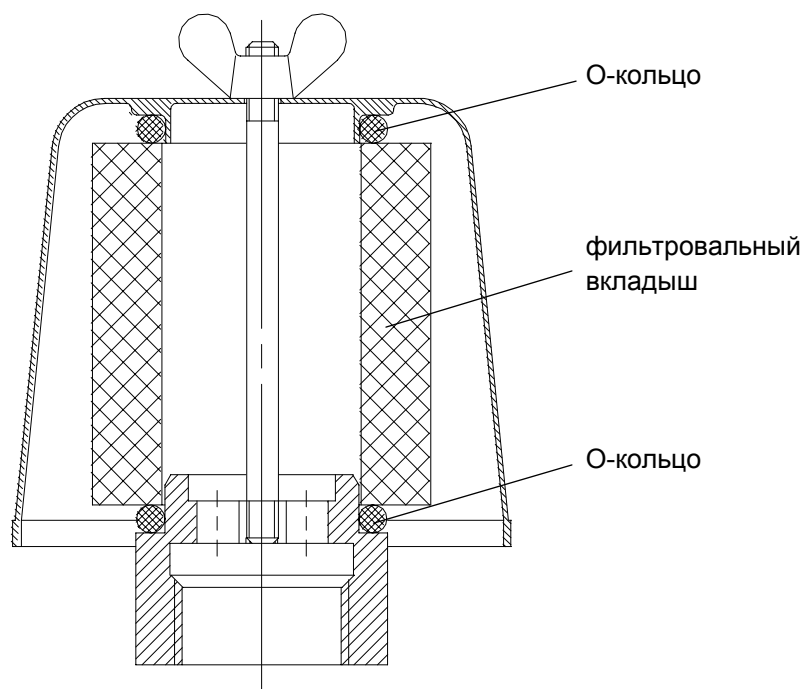
Засорённый фильтр препятствует выравниванию давления, что может привести к просачиванию масла (например, через радиальное уплотнение коленчатого вала).

- 1.2 Фильтровальный вкладыш:**  
Обновить вкладыш и O-кольца.

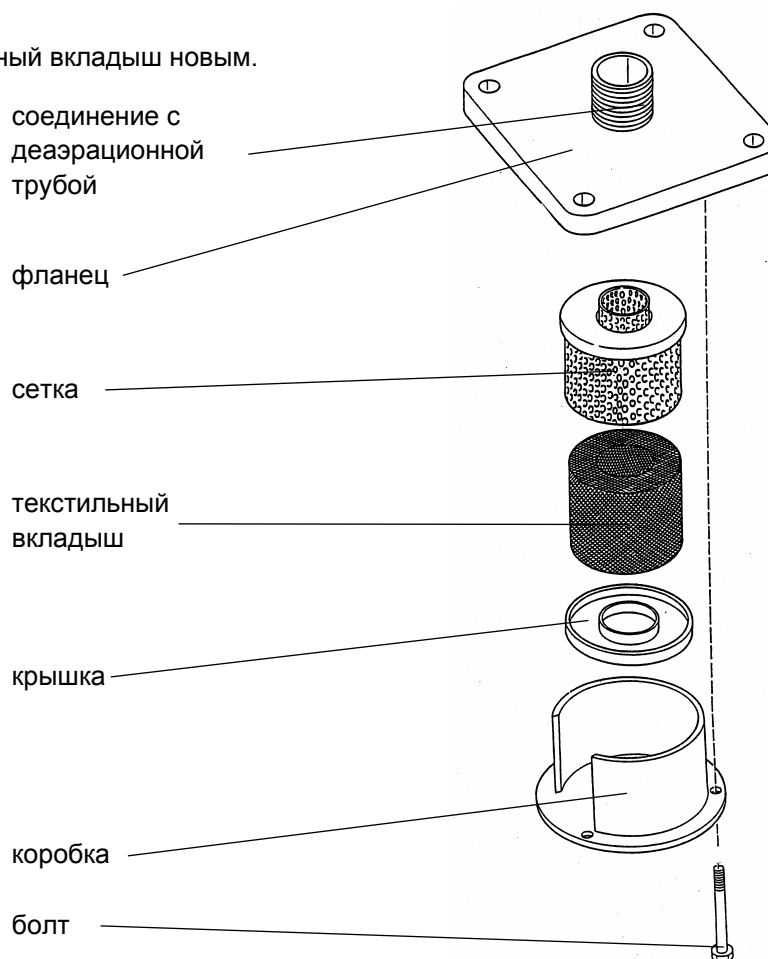
- 2.1 Общие замечания:**  
Засорённый фильтр препятствует выравниванию давления, что может привести к просачиванию масла (например, через радиальное уплотнение коленчатого вала).
- 2.2 Демонтаж:**  
Отсоединить отводящие трубы, снять крепящие винты и вытащить весь деаэрационный узел из картера.
- 2.3 Разборка узла деаэрации:**  
Вывинтить болты.  
Осторожно, без перекосов снять коробку, крышку и затем сетку с текстильным вкладышем.  
После этого вытащить текстильный вкладыш из сетки; вкладыш утилизировать.
- 2.4 Чистка:**  
Все детали очистить керосином.
- 2.5 Обновление:**  
Заменить текстильный вкладыш новым.
